Restauration d'un plan Martini datant du début du XXème siècle Mr Eltschinger

Fiche technique

<u>Titre</u>: Plan Martini de la ville de Fribourg

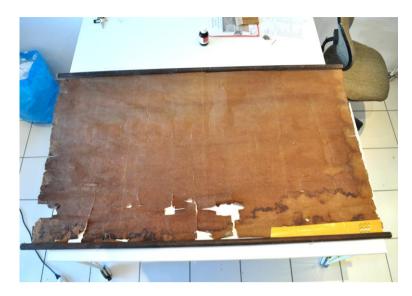
Description de la toile présente au verso de la carte

La toile présente au verso du document est reliée à deux montants de bois, par le haut et le bas, prévus pour un accrochage murale. Deux crochets sont vissés dans le montant de bois en tête afin d'accrocher la carte à deux clous. Contrairement à la toile, qui est irrécupérable, les montants en bois sont en très bon état et nécessitent seulement un nettoyage en surface.

La toile de lin utilisée pour l'entoilage de cette carte était de couleur crème mais elle est aujourd'hui très brune (voire noire au niveau des auréoles présentes sur les côtés).

Elle est très sale et poussiéreuse. De plus, celle-ci a absorbé toute l'acidité du papier lors d'un contact avec de l'eau, ce qui explique la présences des grosses auréoles sur les côtés. Pour assurer la bonne conservation de la carte, il est nécessaire de retirer la toile afin d'en remettre une nouvelle.

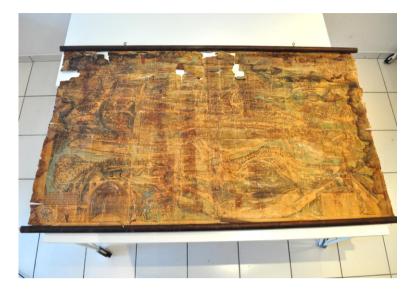
Description de la carte

La carte est de très grandes dimensions. Le papier a été collé sur une grande toile. Un vernis épais et foncé a été déposé en surface du papier. L'ensemble de la surface du papier est très sale et poussiéreux. La carte est illisible.

Le papier est en pâte à bois, ce qui explique son jaunissement naturel ainsi que son aspect cassant. En effet, la lignine et les produits chimiques contenus dans le papier de pâte à bois ont provoqué une oxydation et une hydrolyse acide chimique du papier, ce qui le rend très cassant et friable.

Cette fragilité a été amplifiée largement à cause du vernis posé généreusement en surface de la carte. Celui-ci rend le dessin difficilement visible car il a jauni avec le temps.

Le vernis a rigidifié le papier dès son application. La toile présente au verso étant souple, le papier se décolle par petits morceaux à de multiples endroits. Le papier rigide s'est craquelé sur l'ensemble de sa surface. De gros manques de papier sont présents, surtout sur la partie supérieure de la carte.

De très grosses auréoles brunes et noires sont visibles sur les extrémités. Elles seraient dues à une humidification involontaire de la carte provoquant un déplacement de poussière et de jaunissement de la partie humide vers la partie sèche, créant ainsi un délimitation visible.
